Servicio Técnico Municipal – Entidades Urbanísticas. Aguas  
Informe de Inspección a las Instalaciones de Captación de Urbanización “El Bosque” 10/09/2025

INSPECCIÓN INSTALACIONES DE CAPTACIÓN DE URB. “EL BOSQUE” [10/09/2025]

| [2025/4/44401] | INFORME [INSPECCIÓN INSTALACIONES DE CAPTACIÓN DE URB. “EL BOSQUE” (10/09/2025)] |

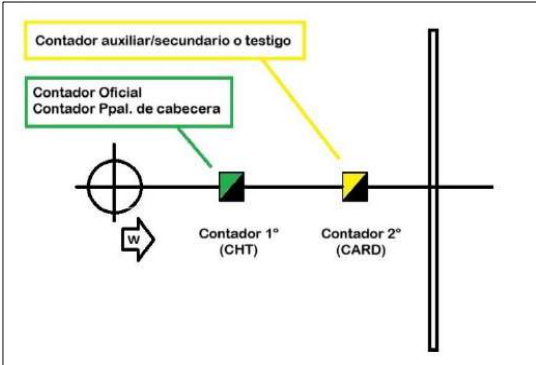
Ilustración 1 - Croquis de posición de contadores según sentido del flujo del agua

De la anterior disposición, lo primero que llama la atención es el incumplimiento respecto a las distancias mínimas requeridas de los contadores en la tubería de captación y entre sí, con objeto de garantizar la fiabilidad de las lecturas. Esto se explica en detalle posteriormente.

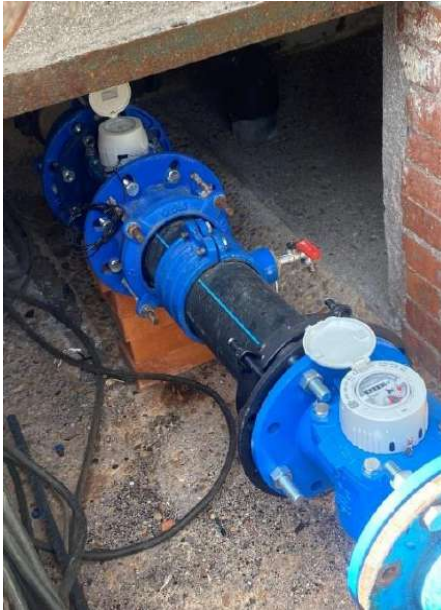
Fotografía 1. – Detalle de la disposición de contadores en tubería de Pozo Nº11

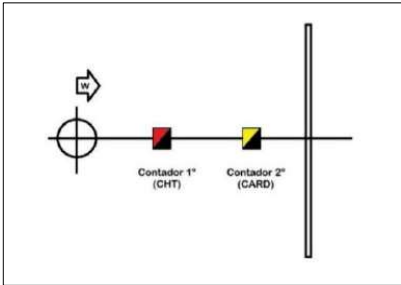
Ilustración 2 - Croquis de la disposición de los contadores del pozo N.º11

- El primer contador de cabecera (analógico) se corresponde los registros de CHT,
- El segundo contador de agua volumétrico/velocidad con módulo de tele-lectura, presenta una sonda que comunica con el SCADA.

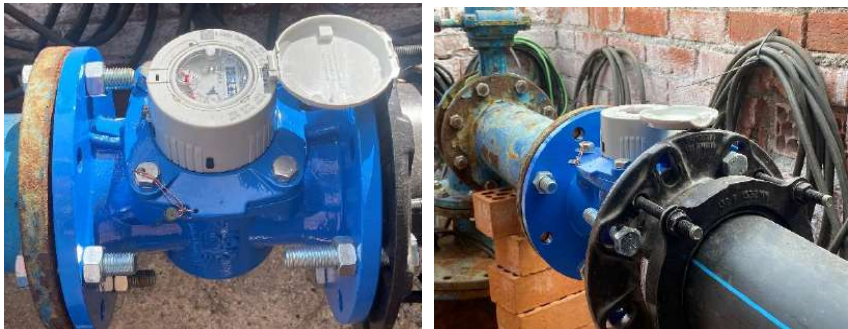
Fotografías 3 y 4. – Detalle del estado de bridas tubería y tramo portante del contador de CHT

Adicionalmente, las bridas de la tubería existente y el tramo portante del contador de CHT evidencian estados de conservación muy diferentes: la tubería y sus bridas laterales muestran corrosión (desgaste y óxido) y el tramo portador del contador parece recién pintado o sustituido (con azul intenso sin rasgo de corrosión). Esta disparidad indica que el tramo portador del contador es más reciente que el resto de la conducción. La tornillería también se presenta reluciente.

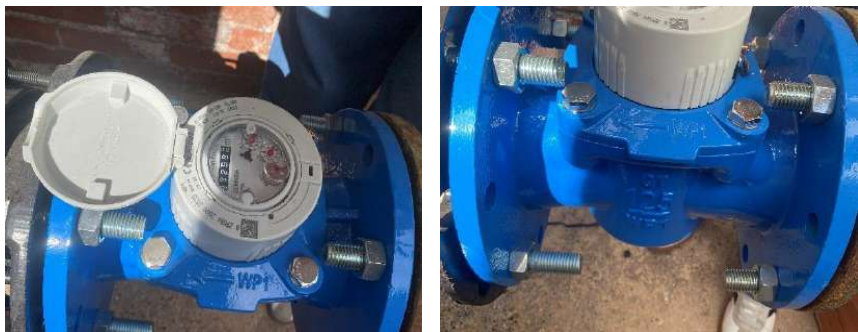
Fotografías 5 y 6. – Detalle del estado de bridas y tornillería del contador de CHT

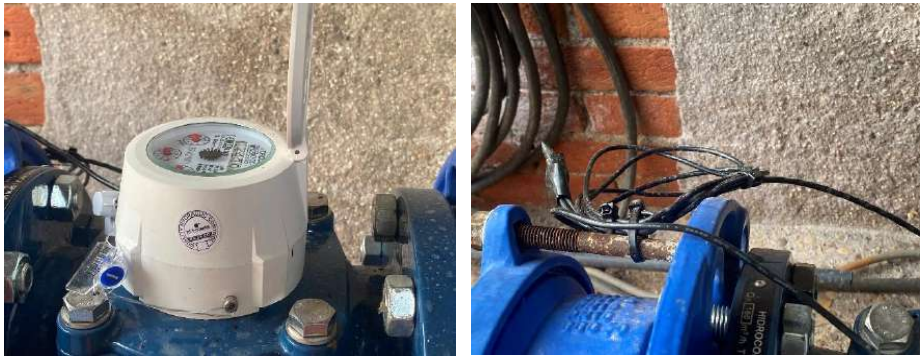
Fotografía 7 y 8. – Detalle del contador CARD con precinto de industria y sonda manipulada.

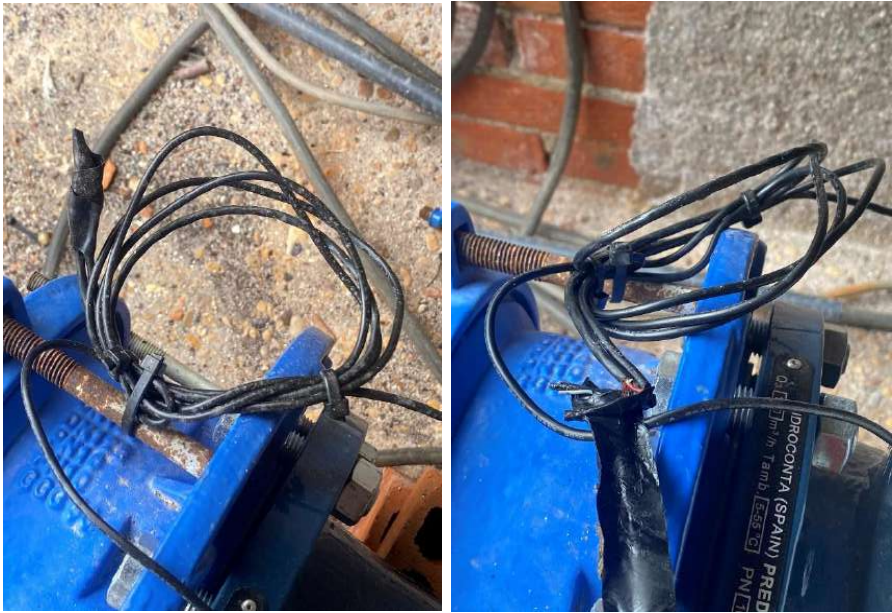
Fotografía 9 y 10. – Detalle de la sonda con presencia de cinta aislante que al retirarse muestra los cables cortados y empalmados. Indicio de manipulación en Pozo N°11.

Respecto al cuerpo del Contador CARD no se observa nada relevante (malformaciones, elementos extraños adicionales). No obstante, la brújula cerca del mismo, o apoyado en él, no consigue hacer Norte, ni estabilizarse. Esto podría ser indicativo de distorsión del campo magnético y será necesario comprobarlo en una segunda visita mediante el uso de un gaussímetro.

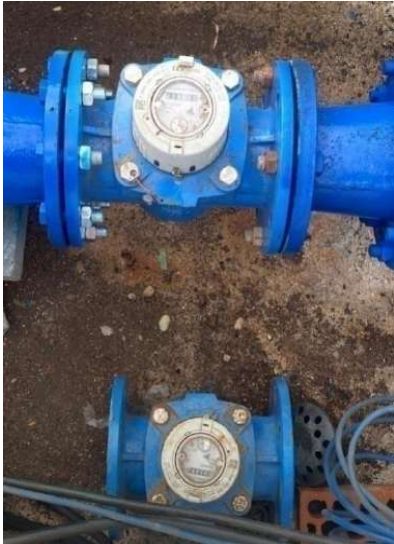
Se corrobora la facilidad de desmontaje y montaje del contador sin supervisión ni trazabilidad o registro (y por tanto sin garantías administrativas) al observar la existencia de un segundo contador de CHT desmontado en el suelo, tal y como evidencia la fotografía siguiente:

Fotografía 15 – Detalle de Contadores CHT (uno montado y funcionando) y otro desmontado en Pozo Nº1.

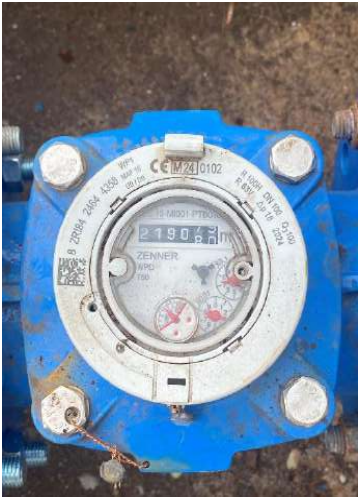
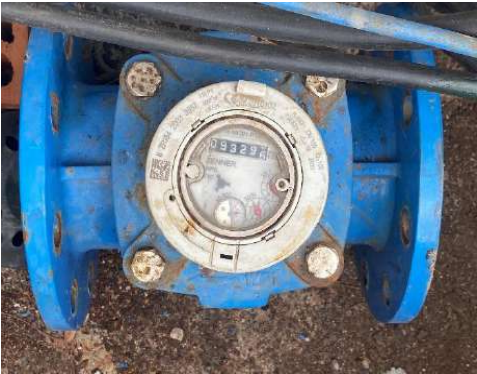
Fotografías 16 y 17 – Detalle de Contadores CHT (Funcional y desmontado) del Pozo Nº1.

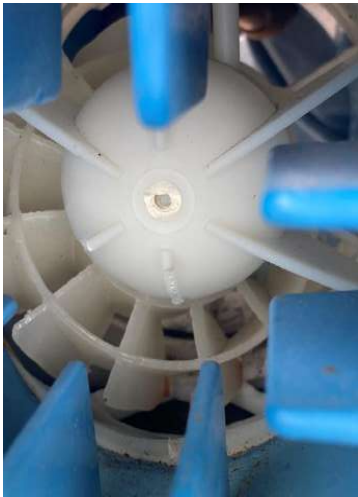
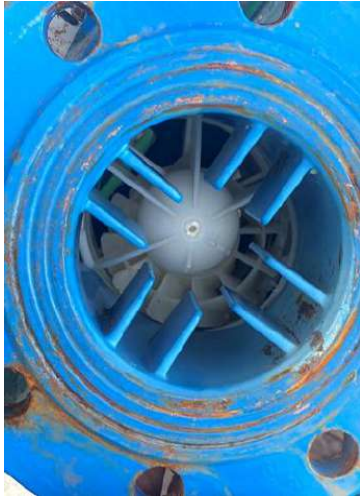
Fotografías 18 y 19 – Detalles del Contador CHT (Desmontado) del Pozo Nº1 – Hélice rota.

Respecto al contador desmontado y su hélice rota, cabe señalar que en las imágenes se aprecia una rotura o daño evidente (ausencia de pala completa y desgaste), esto explicaría por qué el contador no estaba en uso y quedó con la lectura de 93.296 m3. La avería detectada es compatible con:

- (i) Rotura por cuerpo extraño en la impulsión.
- (ii) Posible manipulación intencionada para anular el registro.

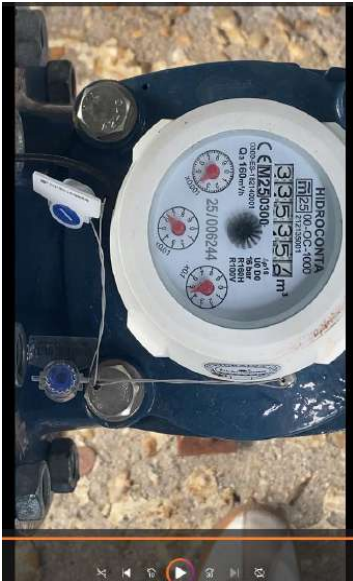
Fotografía 20 –Detalle del Contador CARD precintos de fabricante e Industria. (Captura Vídeo IMG\_6855)

Es relevante la clara divergencia entre la lectura mecánica del contador CARD que porta la sonda (335.367 m3) y la telemétrica (295.913,30m3) que alcanza el valor de 39.443,90 m3 (12,50% de desviación promedio). Esta desviación podría significar fallo de transmisión, manipulación en la señal o deficiencia en la calibración del sistema y se requiere investigar.

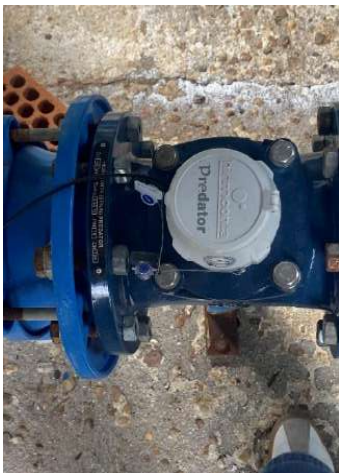
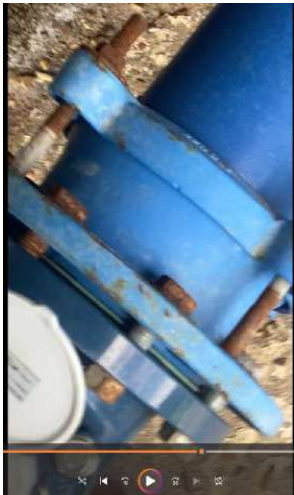
Se observa una abrazadera metálica colocada justo al lado del contador con sonda, lo que se considera un elemento de riesgo, desde el punto de vista del control metrológico, porque puede favorecer potenciales manipulaciones.

Fotografías 21 y 22 – Detalle abrazadera metálica colocada a ambos lados del contador CARD con sonda (Captura Video IMG\_6858)

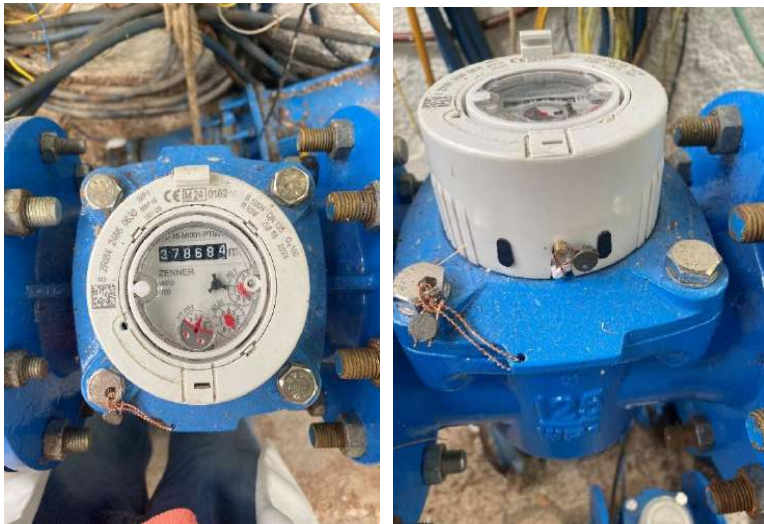
Fotografías 26 y 27 – Detalle del contador de CHT del Pozo Nº2 y sus precintos no oficiales de CHT.

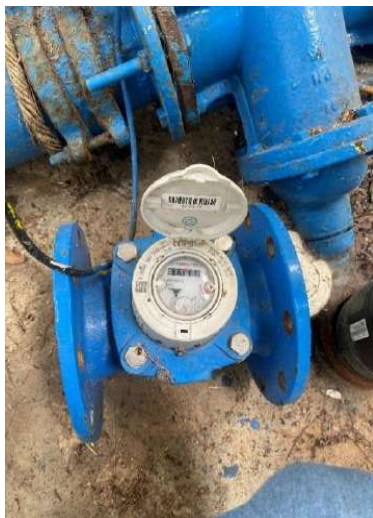
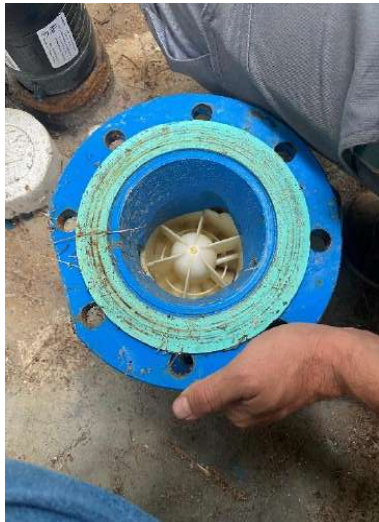
Fotografías 28 y 29 – Detalles del contador de CHT (desmontado) en el suelo del Pozo N°2

- Evidencia del cambio de contador de CHT y falta de trazabilidad del cambio
  - Se constata la existencia de dos (2) contadores de CHT, uno en servicio y otro desmontado en el suelo. Se revisa este último y no se detectan daños que, a primera vista, justifiquen su cambio.

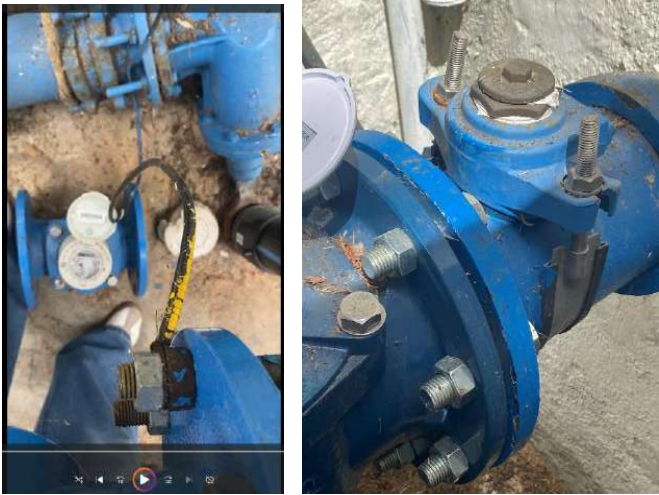
Fotografías 32 y 33 – Elementos que se encuentran asociados a la tubería del Pozo Nº2

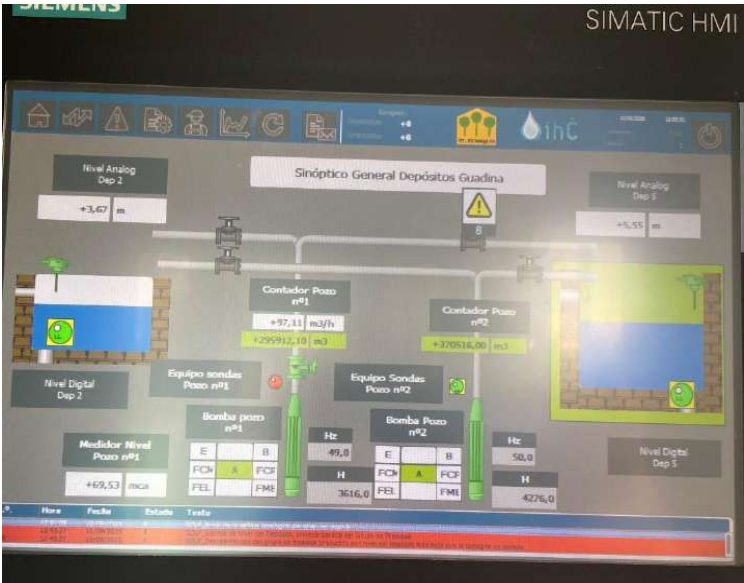
El sistema de telemetría evidencia inconsistencias significativas y una carencia de trazabilidad en los registros de volúmenes de agua extraídos y suministrados, lo que hace imprescindible la realización de una investigación técnica especializada que permita aclarar la situación actual detectada, verificar la correspondencia entre los datos registrados y los volúmenes reales bombeados y, en consecuencia, garantizar la correcta medición y control de los caudales asociados, en este caso, al Pozo Nº2.

Fotografía 34 – Detalle del SCADA. Registro de las lecturas el Pozo Nº2

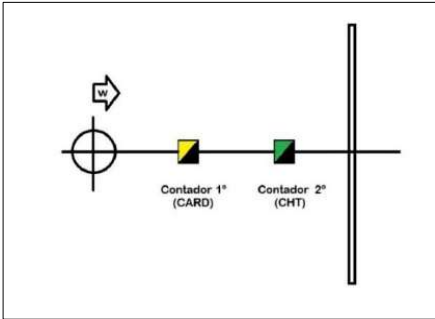
Ilustración 5 – Croquis de la disposición de los contadores en el Pozo Nº5

Según se nos informa, en el Pozo Nº5, el contador CARD está instalado en primer lugar, de acuerdo con el sentido del flujo de agua, y el contador CHT (oficial) aguas abajo de éste. Esta disposición no se justifica al ser contraria a la del resto de pozos generando incoherencias en la trazabilidad de los consumos.

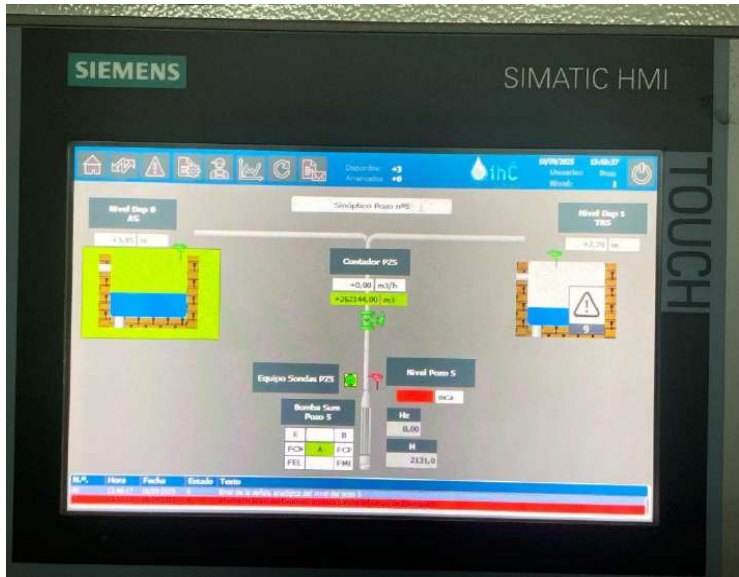
- La pantalla del SCADA refleja el contador del PZ5 en +262.144 m3 pero no hay caudal en curso ni movimiento de agua en ese momento.
- En la franja inferior roja aparecen alarmas como “error de lectura analógica del nivel pozo 5”, “alarma del nivel del depósito...” que pudieron provocar parada de bombas.

Fotografía 41 – Detalle del SCADA del Pozo N°5

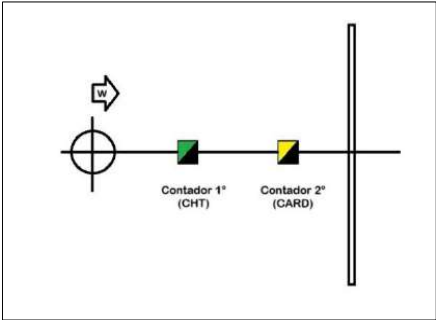
Ilustración 6 – Croquis de la disposición de los contadores del Pozo Nº3

En el caso del Pozo Nº3 los dos contadores están dispuestos uno pegado al otro, lo que contraviene los estándares técnicos, como ya se ha explicado anteriormente.

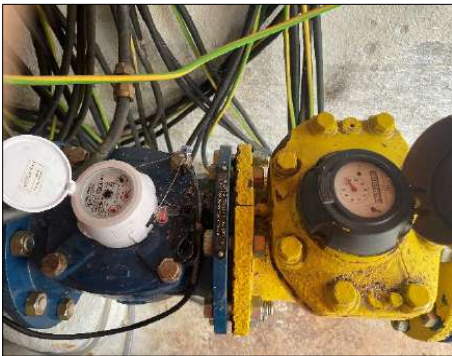
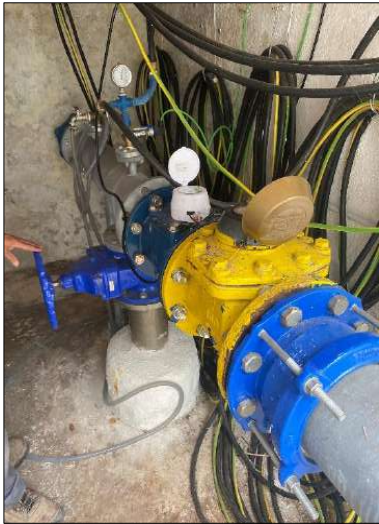
Fotografías 44 y 45 – Detalle de la disposición consecutiva de los contadores del Pozo Nº3

2. Retirada o regulación de contador duplicado  
La instalación de dos (2) contadores en serie COSMOS-CONTAGUA e HIDROCONTA, sin política clara de referencia y sin las distancias mínimas entre contadores y resto de accesorio de tuberías abre la puerta a discrepancias. Se recomienda la retirada del duplicado o, en su defecto, la modificación de la disposición actual y la regulación formal de la instalación con declaración expresa de cuál prevalece.

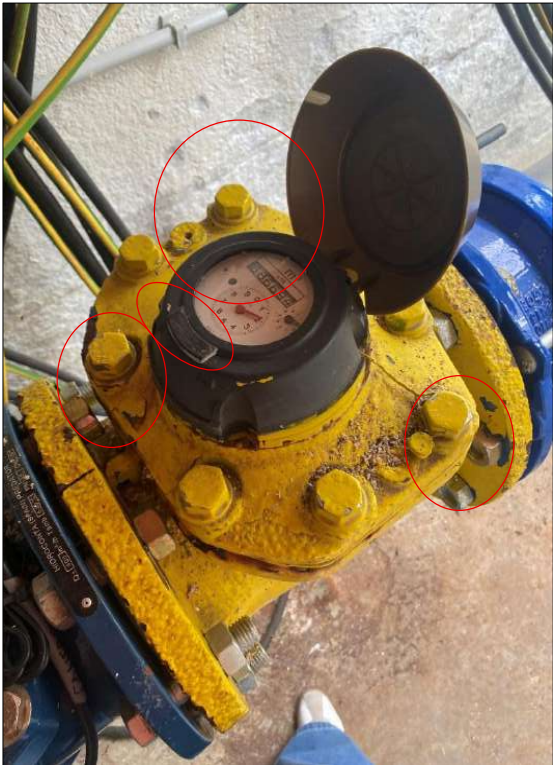
Fotografía 46 – Zoom del Contador de CHT Repintado. En sí mismo sospechoso

La antigüedad aparente del dispositivo, unida al estado de conservación (pintura nueva sobre la original azul) corrosión y ausencia de precintos oficiales de CHT visibles, impide asegurar que cumpla con los requisitos de verificación periódica y precisión establecidos en la normativa vigente.

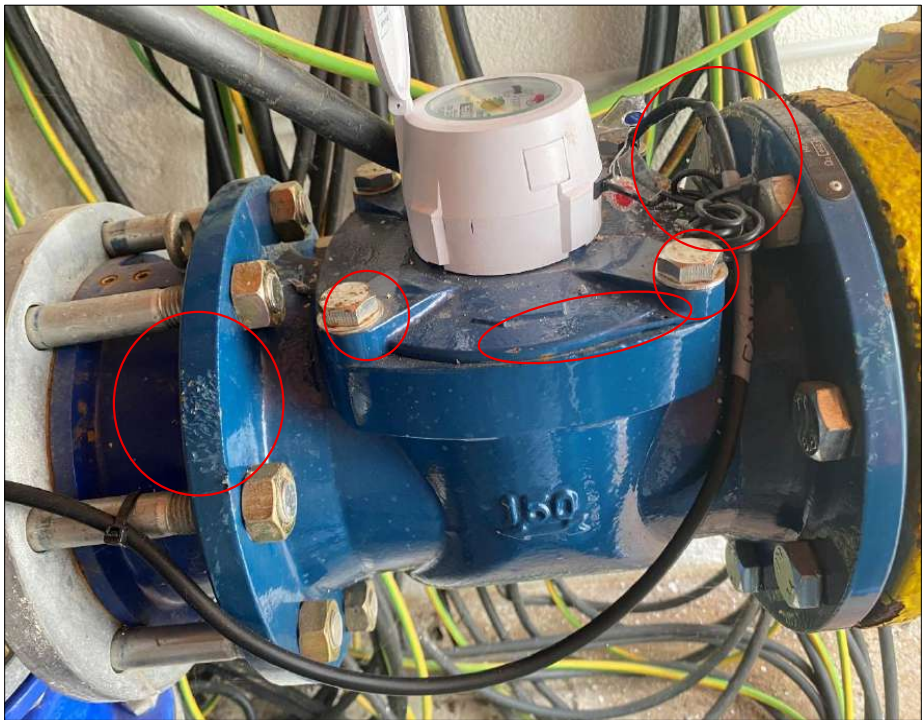
El modelo HIDRO CONTA (color azul) presenta cableado y posible sonda de impulsos. El cableado en el contenedor azul parece añadido de forma manual con conexiones poco profesionales ya que presenta cinta aislante y terminales expuestos. Esto se entiende como un elemento de posible manipulación.

**Fotografía 47 –Detalle elementos sospechosos del Contador HIDROCONTA del pozo Nº3.**

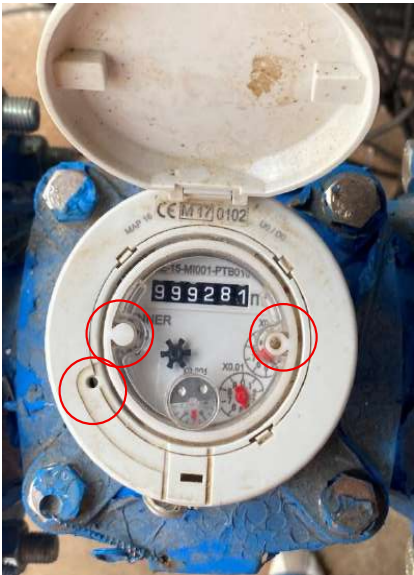
Fotografía 50 – Detalles sospechosos del contador ZENNER del Pozo N.º4

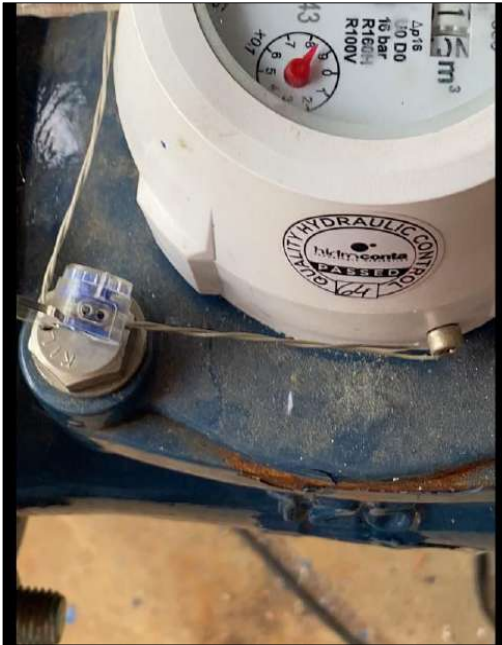
Fotografía 52 – Zoom del contador CARD del Pozo Nº4. Detalle de óxido.

Adicionalmente, en el contador HIDROCONTA se observa presencia de corrosión en la carcasa exterior, a pesar de tratarse de un equipo de reciente instalación (2023). Ello refleja deficiencias en el mantenimiento preventivo y compromete la adecuada conservación del dispositivo, pudiendo afectar a medio plazo tanto a la integridad del precintado como al correcto funcionamiento del sistema de telemetría. Este hecho sumado a la ausencia de precintos oficiales de CHT y a la falta de verificación de la integración con el SCADA, incrementa la debilidad de la custodia metrológica del equipo.

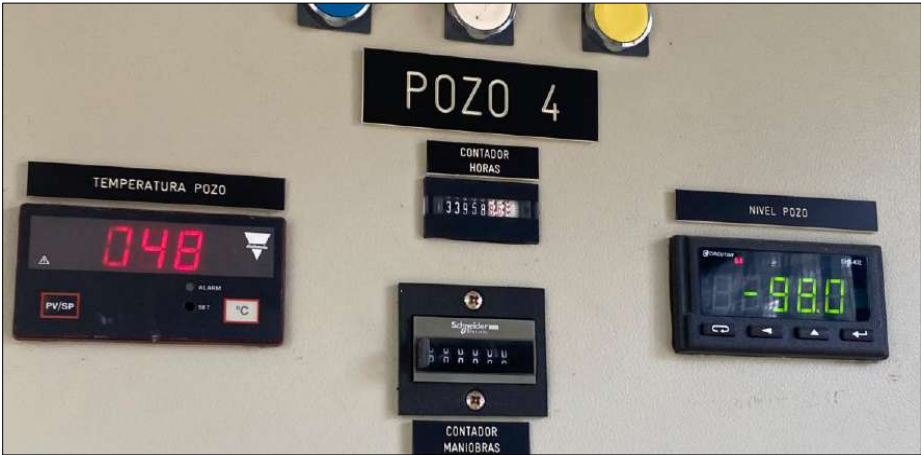
En la inspección, se verifica la existencia de un cuadro antiguo, sin registro de accesos ni sistema redundante de control, lo que facilita intervenciones no registradas. Con respecto al pozo Nº4 se observa registros de maniobras y horas acumuladas, específicamente, se registran 33.958,86 horas acumuladas y “0 0 0 0 0” maniobras.

Fotografía 53 – Zoom del cuadro eléctrico del Pozo Nº4. Detalle de marcaje horas y maniobras.

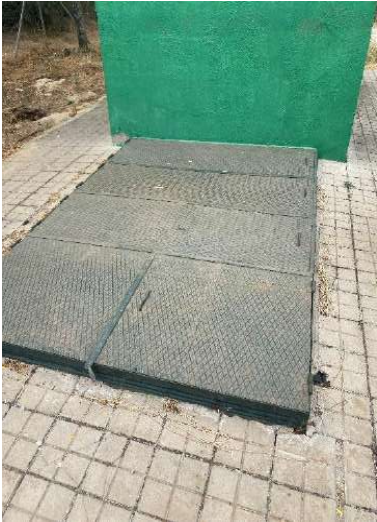
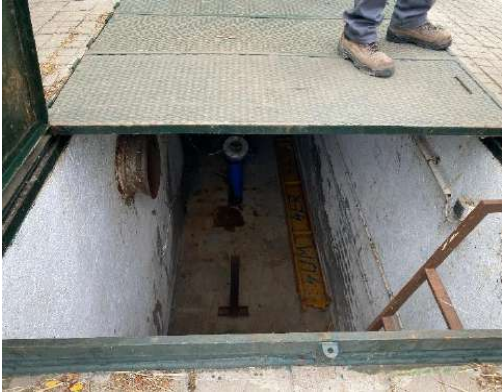
Se encuentra actualmente clausurado como demuestran las fotos que se anexan a continuación.

Fotografías 54 y 55 – Estado actual del Pozo Nº15 (desmantelado)

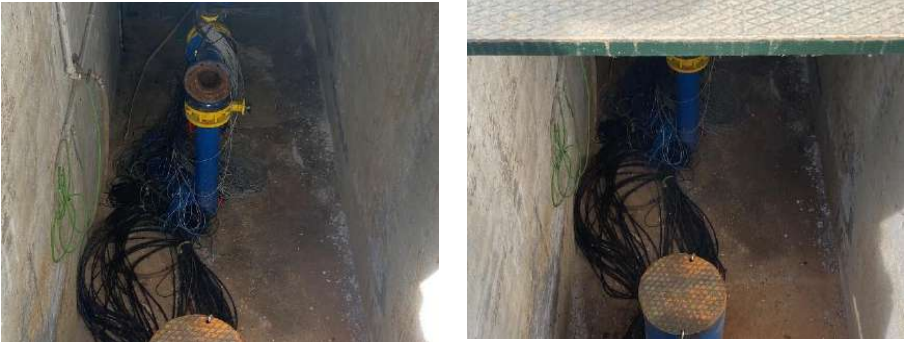
Se encuentra actualmente clausurado como demuestran las fotos que se anexan a continuación.

Fotografías 56 y 57 – Estado actual del Pozo Nº16 (desmantelado)
