Servicio Técnico Municipal – Entidades Urbanísticas. Aguas  
Informe de Inspección a las Instalaciones de Captación de Urbanización “El Bosque” 10/09/2025

INSPECCIÓN INSTALACIONES DE CAPTACIÓN DE URB. “EL BOSQUE” [10/09/2025]

| [2025/4/44401] | INFORME [INSPECCIÓN INSTALACIONES DE CAPTACIÓN DE URB. “EL BOSQUE” (10/09/2025)] |

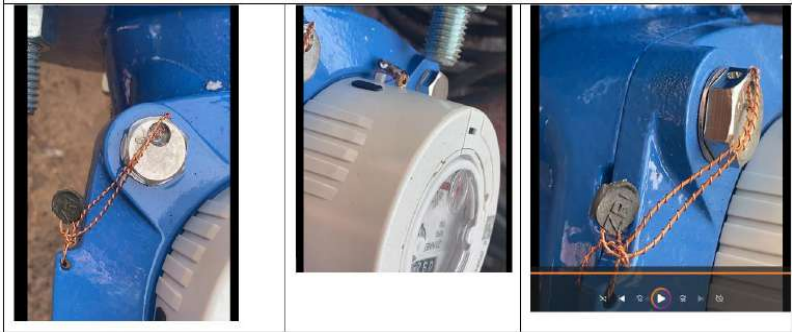
El Contador de CHT del Pozo N.º 11 al momento de la inspección presentaba precintos visibles de alambre y plomo. Se ha identificado un precinto con las siglas ZRI, que no pertenece a la Confederación Hidrográfica del Tago al no presentar logotipo, numeración única, ni elementos de trazabilidad oficial.

En consecuencia, y aunque el contador se encuentra físicamente cerrado, no existe custodia oficial acreditativa por la Confederación hidrográfica competente lo que implica que las lecturas registradas carecen de aval metrológico oficial y, salvo distinta opinión, no podrían considerarse prueba válida de integridad ante eventuales discrepancias o procedimientos de control.

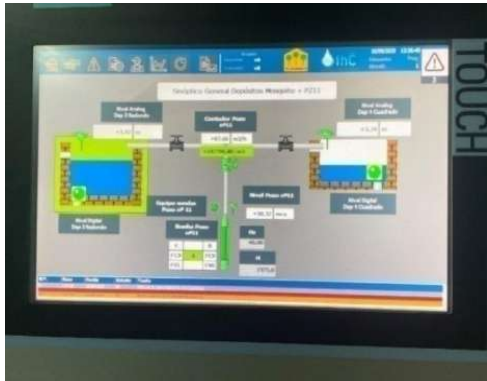
Fotografía 11 – Detalle del SCADA que muestra lectura telemétrica del Pozo Nº11

Como ya se ha indicado, lo esperable es que la lectura acumulada del contador que porta la sonda (en este caso, CARD, aunque debería ser el contador de CHT) coincida con la lectura del SCADA. La desviación debe ser investigada, más tras el hallazgo de la sonda manipulada.

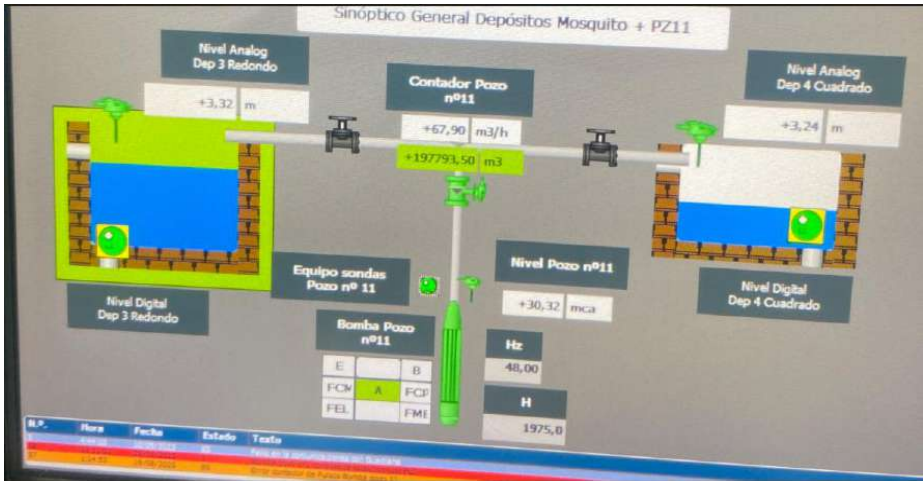
Fotografía 12 – Zoom del SCADA que muestra lectura telemétrica del Pozo Nº11

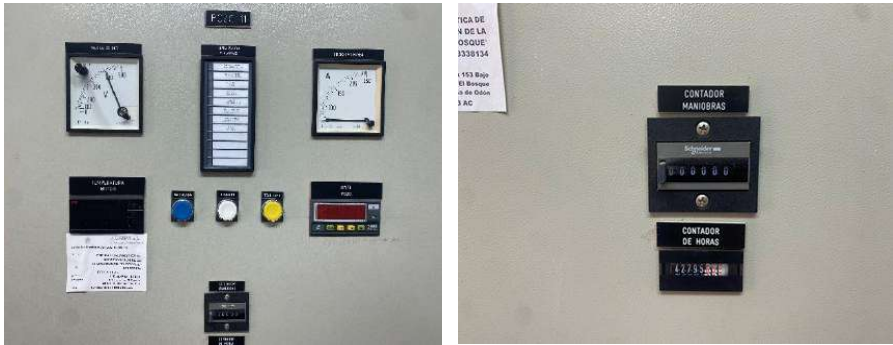
Fotografía 13 – Detalles del cuadro eléctrico del Pozo Nº11

Adicionalmente, tomando en consideración (i) la lectura del SCADA<sup>17</sup> (197.793,50 m3), (ii) las horas de funcionamiento acumulado de las bombas (51.802,20 h.) y (iii) el Diámetro Nominal de la tubería (DN 125), podemos deducir:

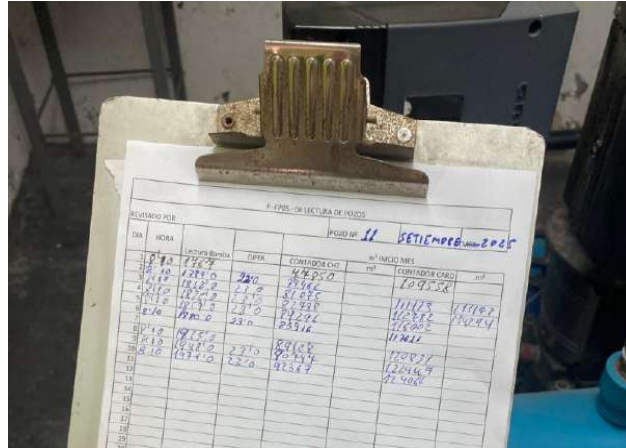
Fotografía 14 – Detalle del SCADA que muestra lectura telemétrica del Pozo Nº11

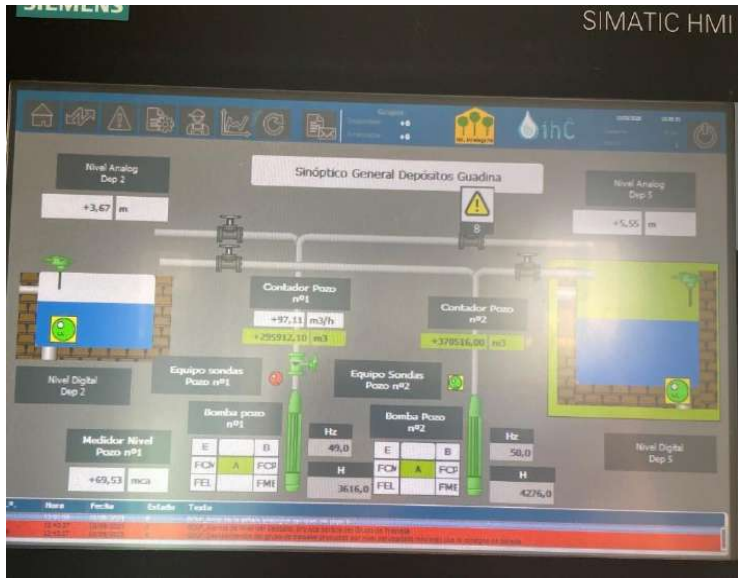
Es relevante la clara divergencia entre la lectura mecánica del contador CARD que porta la sonda (335.367 m3) y la telemétrica (295.913,30m3) que alcanza el valor de 39.443,90 m3 (12,50% de desviación promedio). Esta desviación podría significar fallo de transmisión, manipulación en la señal o deficiencia en la calibración del sistema y se requiere investigar.

Fotografía 23 – Detalle del Sinóptico de los Pozos Nº1 y Nº2

Muestra lecturas en tiempo real de caudal (96 - 98 m3/h) y acumulado 295.912,10 m3 para el Pozo Nº1. Se observa una diferencia significativa con la lectura del contador CARD en campo 335.357 m3. A este respecto, se entienden como posibles causas las siguientes:

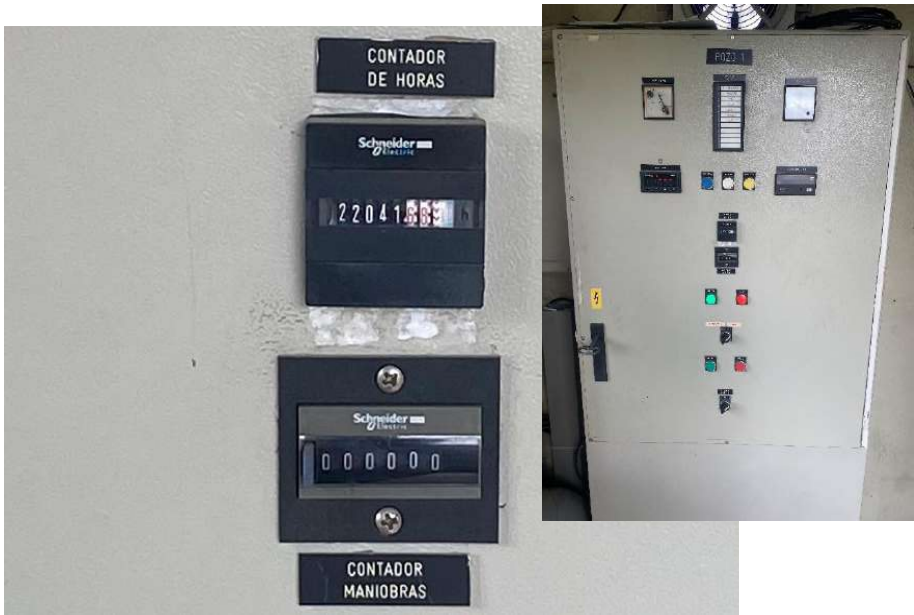
Fotografía 24 – Cuadro eléctrico del Pozo N°1 y Zoom de los contadores de horas y maniobras

El contador horario refleja un uso muy prolongado de la bomba 22.041,68 horas mientras que el contador de maniobras no aporta información alguna (0). Este es ajuste impide establecer correlación entre horas de funcionamiento y número de arranques lo que limita la trazabilidad del uso efectivo de la instalación.

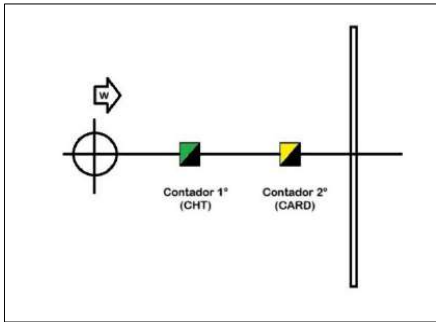
Al momento de la inspección se observan dos contadores instalados en la línea, el correspondiente a CHT modelo ZENNER WPD T50 (DN125) y un contador auxiliar “CARD” modelo HIDROCONTA, de acuerdo con el croquis siguiente:

Ilustración 4 – Croquis de la disposición de los contadores del Pozo Nº2

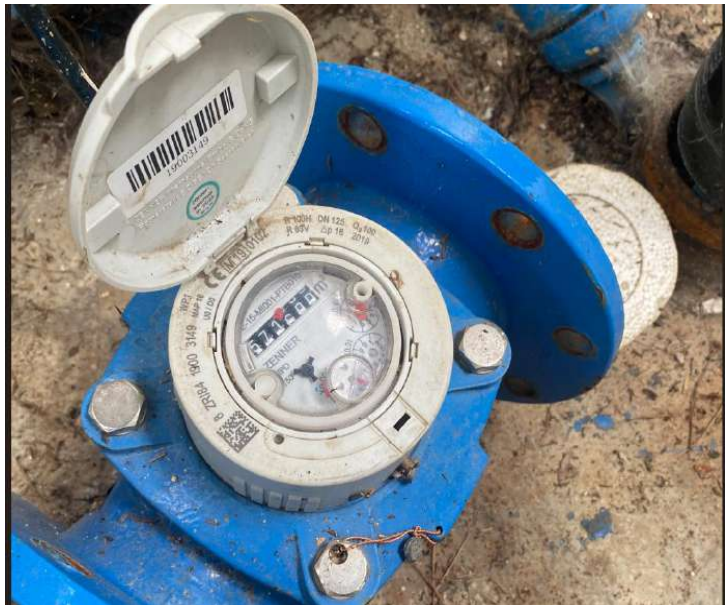
Fotografías 30 – Zoom del contador desmontado del Pozo N°2

- El contador de CHT en funcionamiento marcaba al momento de tomar fotografía 378.684 m3.
- El desmontado en el suelo marcaba 571.600 m3. La causa raíz del cambio no se identifica durante la inspección, dado que revisada la hélice ésta no estaba rota.

- Evidencia del cambio de contador de CHT y falta de trazabilidad del cambio
  - Se constata la existencia de dos (2) contadores de CHT, uno en servicio y otro desmontado en el suelo. Se revisa este último y no se detectan daños que, a primera vista, justifiquen su cambio.

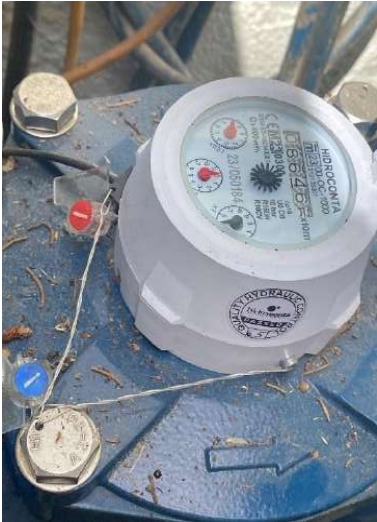
Fotografía 31 – Detalle de lectura del contador CARD del Pozo Nº2 y sus precintos comerciales

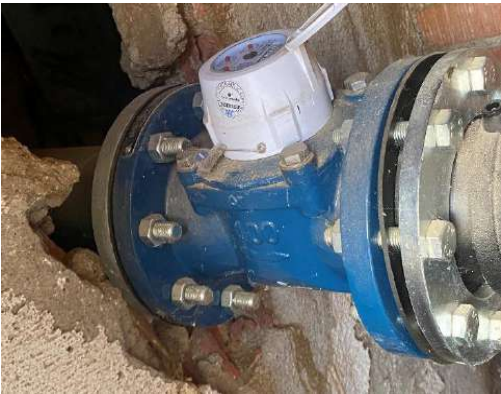
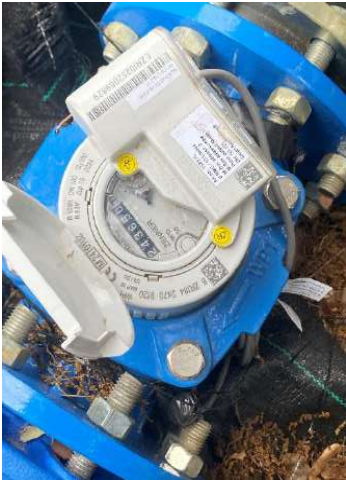
Según se nos informa, en el Pozo Nº5, el contador CARD está instalado en primer lugar, de acuerdo con el sentido del flujo de agua, y el contador CHT (oficial) aguas abajo de éste. Esta disposición no se justifica al ser contraria a la del resto de pozos generando incoherencias en la trazabilidad de los consumos.

Fotografías 36 y 37 – Detalle de los contadores CARD y CHT del Pozo Nº5 (primero y segundo en la línea s/ sentido del agua, respectivamente)

A diferencia de los anteriores casos, y también posteriores, el contador CARD no dispone de sonda, ahora ésta está instalada en el contador de CHT (segundo en la línea de agua), incidiendo en el esquema de instalación detectada en

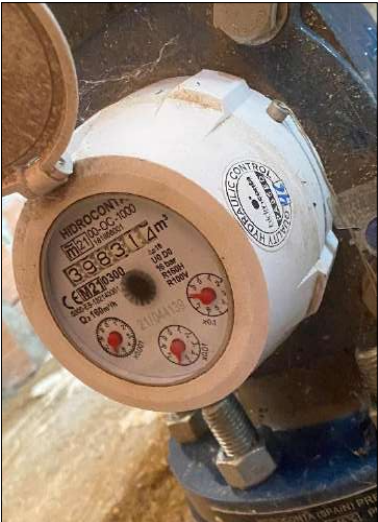
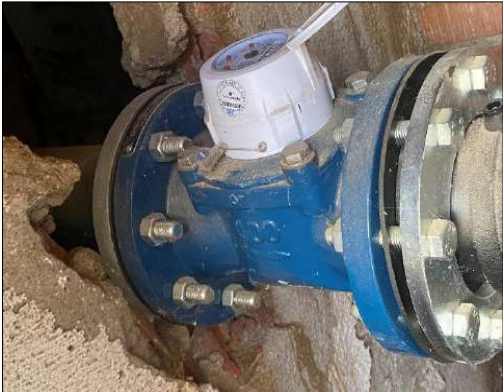
El contador CARD modelo HIDROCONTA al momento de la inspección presenta precintos visibles aparentemente intactos que corresponden al fabricante o instalador. Estos precintos en ningún caso ligan el contador a los tramos de tubería adyacentes de forma que se impida su manipulación, desmontaje, etc.

Fotografías 38 y 39 – Detalle del contador CARD del Pozo Nº5 (primero en la línea s/ sentido del agua)

Se comprueba que el contador corre y al término del video durante la inspección marca 398.314 m3.

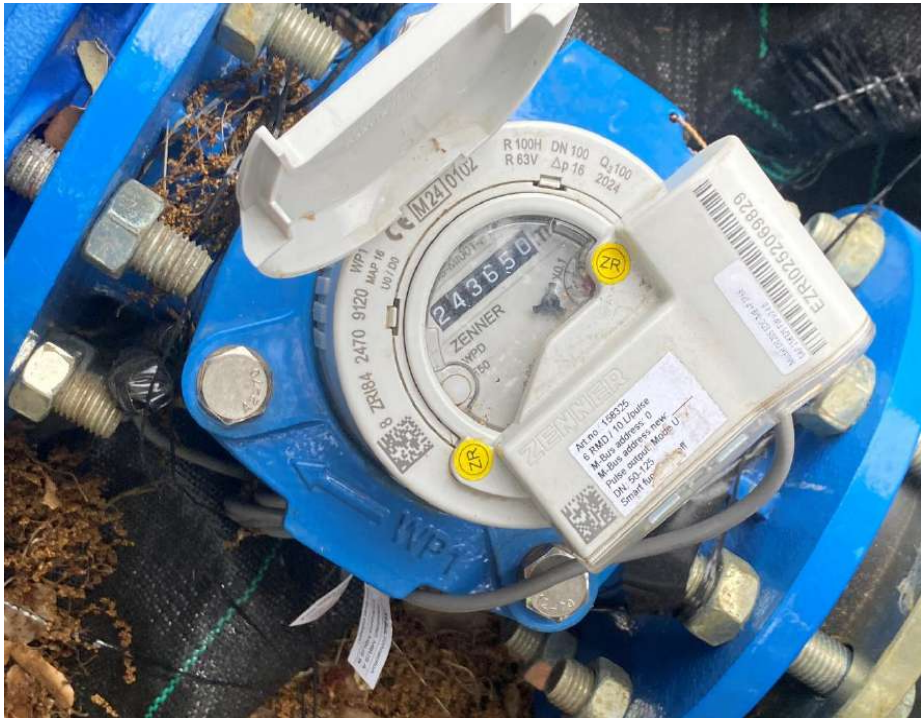
Fotografía 40 – Detalle del contador CHT -segundo en la línea s/ sentido del agua- del Pozo Nº5

El segundo contador en la línea es el modelo propio de CHT, aunque con un acople adicional sobre el cuerpo del contador y responde a un módulo electrónico de tele-lectura/ telemetría de la marca ZENNER compatible con el contador mecánico base.

Si bien, este dispositivo es habitual en sistemas de telemetría, la instalación presenta deficiencias relevantes: (i) utilización de precintos no oficiales, (ii) cableado externo sujeto con cinta aislante y parcialmente oculto, así como, (iii) ausencia del sellado administrativo que garantice la trazabilidad y custodia oficial de la lectura remota.

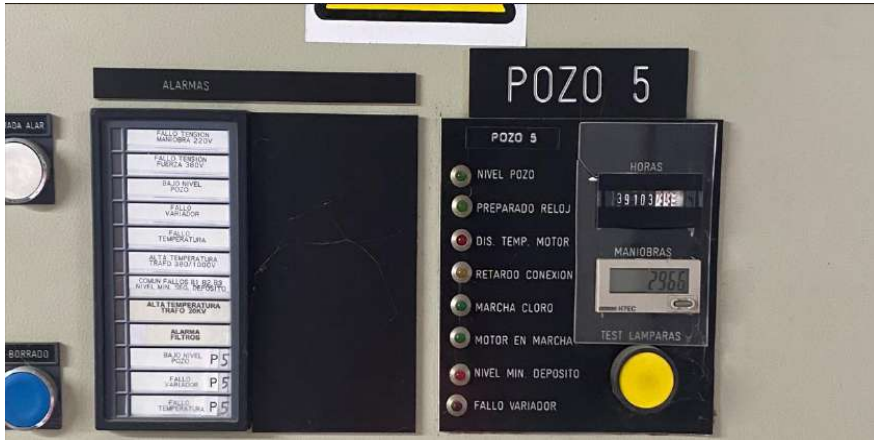
Fotografía 42– Zoom del Cuadro eléctrico del Pozo Nº5

Respecto al registros del contador de horas las 39.103,74 h. equivalen a 4,46 años de funcionamiento continuo, aunque en la práctica las horas suelen estar repartidas a lo largo de más años en régimen intermitente.

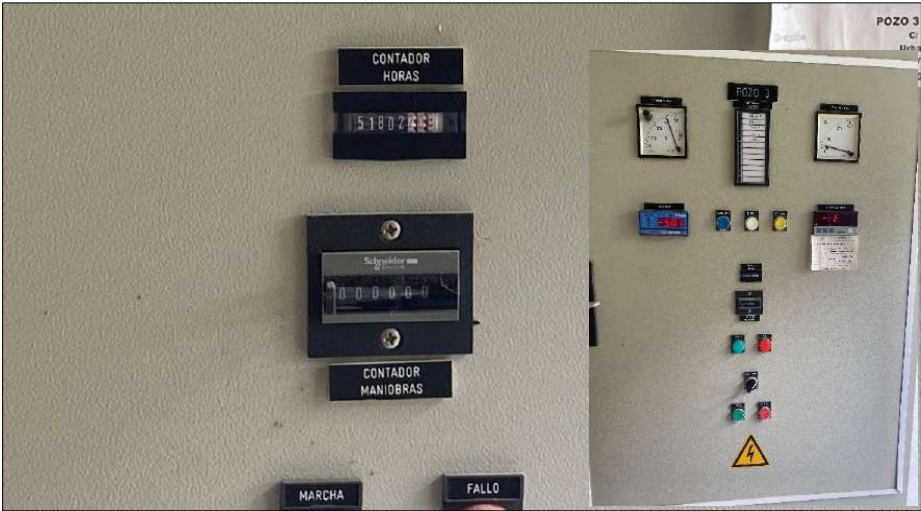
Fotografía 48 – Detalle Cuadro eléctrico Pozo N°3

Respecto al registros del contador de horas las 51.802,20 h. equivalen a 5,91 años de funcionamiento continuo, aunque en la práctica las horas suelen estar repartidas a lo largo de más años en régimen intermitente.

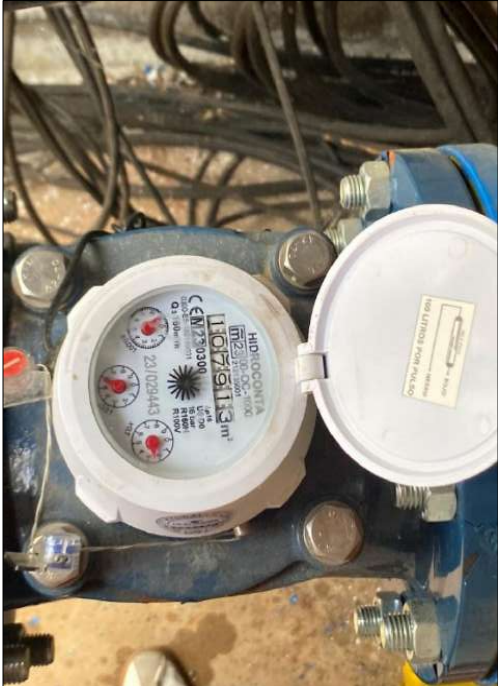
Fotografía 51 – Detalle contador HIDROCONTA del Pozo Nº4

En el Pozo Nº4 se encuentra instalado un contador HIDROCONTA (modelo 00-OC 1000 CE m 23 0300, año 2023) que cumple con las exigencias metrológicas actuales y dispone de salida de impulsos para tele-lectura (100 L/pulso), lo que lo hace técnicamente apto para su integración en sistemas de telecontrol.

Adicionalmente, en el contador HIDROCONTA se observa presencia de corrosión en la carcasa exterior, a pesar de tratarse de un equipo de reciente instalación (2023). Ello refleja deficiencias en el mantenimiento preventivo y compromete la adecuada conservación del dispositivo, pudiendo afectar a medio plazo tanto a la integridad del precintado como al correcto funcionamiento del sistema de telemetría. Este hecho sumado a la ausencia de precintos oficiales de CHT y a la falta de verificación de la integración con el SCADA, incrementa la debilidad de la custodia metrológica del equipo.

- El contador auxiliar HIDROCONTA presenta corrosión en la carcasa, a pesar de ser de reciente instalación, lo que refleja falta de mantenimiento preventivo y debilita aún más la fiabilidad del sistema.
